Elülső ablaktörlő lapát-
csere **MERCEDES-BENZ**
Sprinter 3-T Van (W906)
gépkocsin – Útmutató

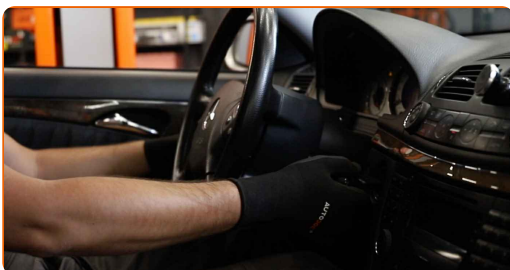
1

Kapcsolja be a gyújtást. Állítsa szervizállásba az ablaktörlő lapátokat.

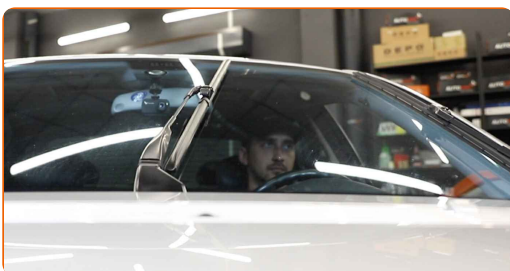
2

Kapcsolja le a gyújtást. Szerviz üzemmódban a lapátok felső állásban lesznek.

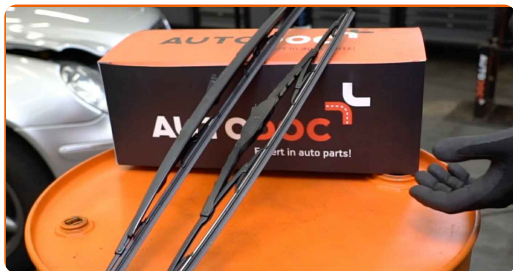
3

Készítse elő az új ablaktörő lapátokat.

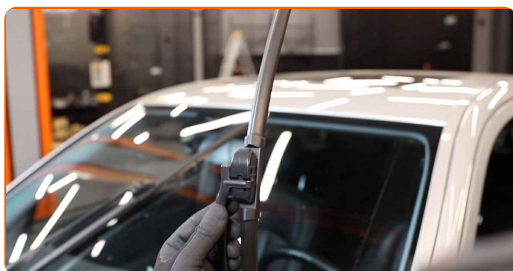
4

Húzza el az ablaktörő kart az üveg felszínétől, amíg meg nem áll.

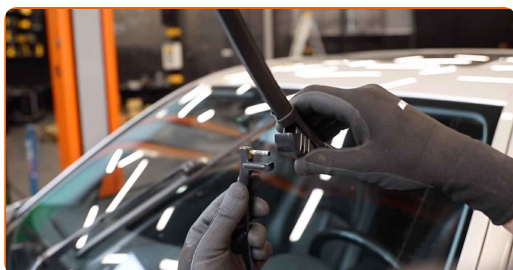
5

Fordítsa el 90 fokkal az ablaktörő lapátot. Távolítsa el a lapátot az ablaktörő karról.

- Az ablaktörő lapát cseréjénél ügyeljen, hogy a rugós ablaktörő kar ne ütközzön az üveghez.

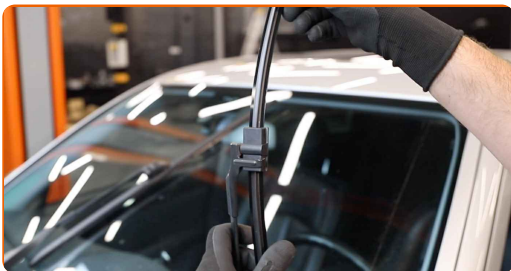
6

Szerelje fel az új ablaktörlő lapátot, és óvatosan nyomja rá az ablaktörlő kart az üvegre.

- Ne érintse meg az ablaktörlő lapát tisztító gumiszegélyét, mert megrongálhatja a garfitbevonatot.
- Biztosítsa, hogy az ablaktörlő gumi teljes hosszában szorosan illeszkedjen az üveghez.

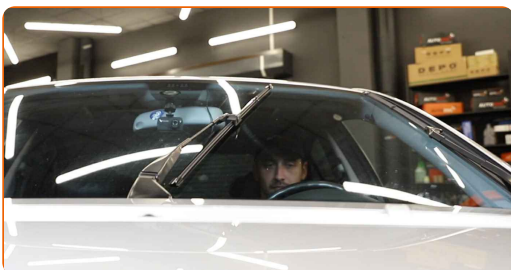
7

Kapcsolja be a gyújtást. Állítsa vissza szervizállásból az ablaktörlő lapátokat.

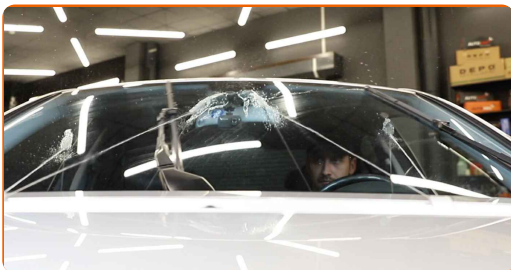
8

Felszerelés után ellenőrizze a lapátok működését. A lapátok nem érhetnek össze, és nem ütközhetnek a szélvédő tömítéséhez.
