Gyújtáselosztó rotor-
csere **VW LT 28-35 I Van**
(281-363) gépkocsin –
Útmutató

CSERE: GYÚJTÁSELOSZTÓ ROTOR – VW LT 28-35 I VAN
(281-363). A SZERSZÁMOK, AMELYEKRE SZÜKSÉGE
LEHET:

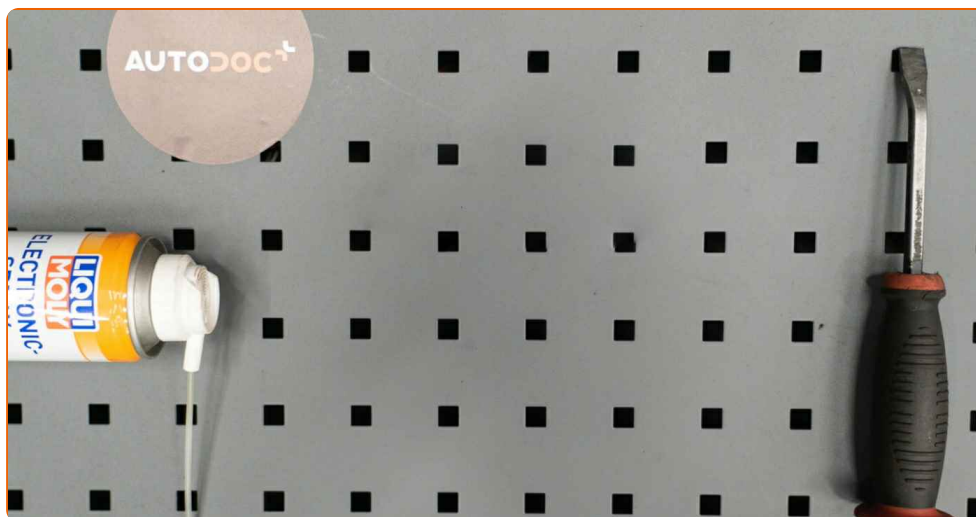
- Kontakt tisztító spray
- Feszítővas
- Sárvédő takaró

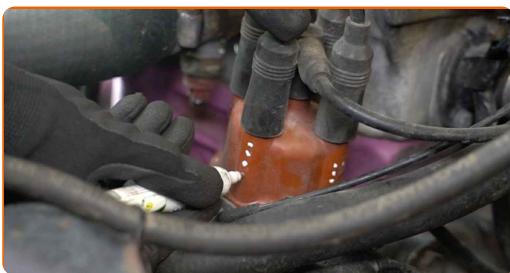
3

Jelölje meg a gyújtáselosztó fedelén a gyújtógyertya vezetékek telepítési sorrendjét.

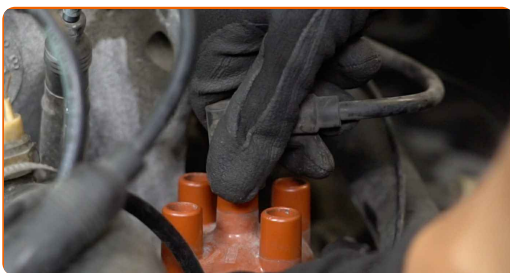
4

Csatlakoztassa le a gyújtógyertya vezetékeit az gyújtáselosztó fedeléről.

- Ügyeljen arra, hogy ne rongálja meg a gyújtógyertya vezetékeket.

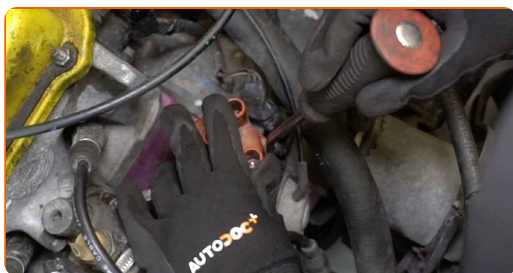
5

Engedje ki a gyújtáselosztó fedél kapcsait. Használjon feszítővasat.

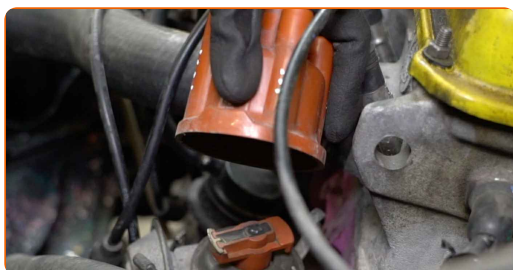
6

Távolítsa el a gyújtáselosztó fedelét.

- Csere: gyújtáselosztó rotor – VW LT 28-35 I Van (281-363). Az alkatrész eltávolítása során ne alkalmazzon túlzott erőt, mert megsérülhet az alkatrész.

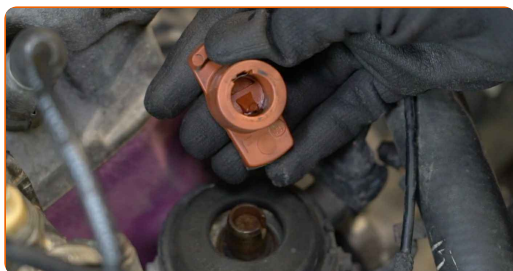
7

Távolítsa el a gyújtáselosztó rotort.

- Az alkatrész eltávolításakor ne alkalmazzon túlzott mértékű erő kifejtést, máskülönben előfordulhat, hogy kárt okoz benne.

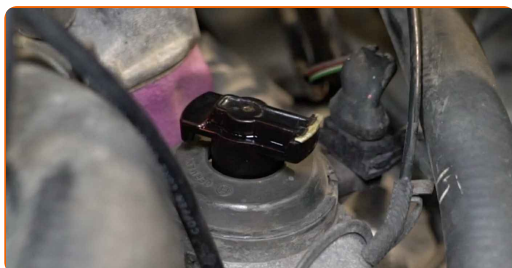
8

Szereljen be egy új gyújtáselosztó rotort.

- Az alkatrész sérülésének elkerülése érdekében a felszerelés során ne alkalmazzon túlságosan nagy erőt.

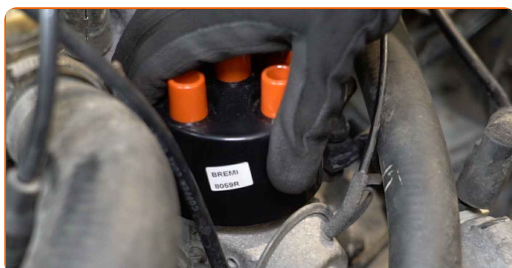
9

Helyezze fel a gyújtáselosztó fedelét.

- Az alkatrész sérülésének elkerülése érdekében a felszerelés során ne alkalmazzon túlságosan nagy erőt.

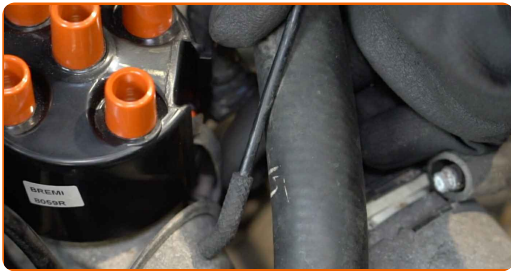
10

Rögzítse a gyújtáselosztó fedelének kapcsait.

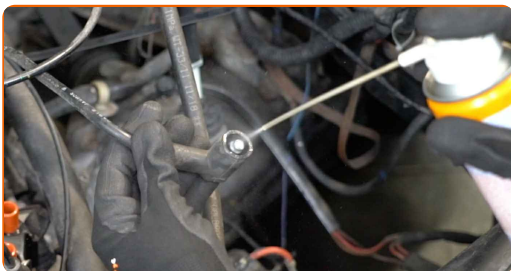
11

Tegyen kenőanyagot a gyújtógyertya vezeték csatlakozóira. Használjon szilikonzsirt.

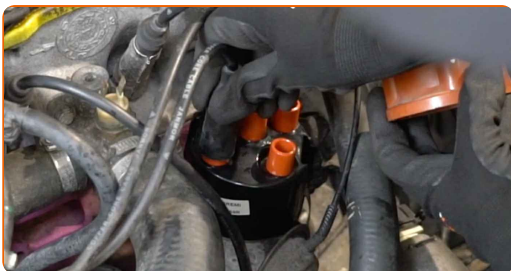
12

Csatlakoztassa a gyújtógyertya vezetékét a gyújtáselosztó fedeléhez.

- Kövesse a beszerelési lépéseket.
