Gyújtáselosztó rotor-
csere **VW Santana**
Sedan (32B) gépkocsin –
Útmutató

CSERE: GYÚJTÁSELOSZTÓ ROTOR – VW SANTANA
SEDAN (32B). A SZERSZÁMOK, AMELYEKRE SZÜKSÉGE
LEHET:

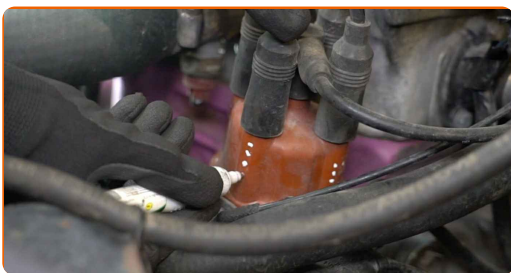
3

Jelölje meg a gyújtáselosztó fedelén a gyújtógyertya vezetékek telepítési sorrendjét.

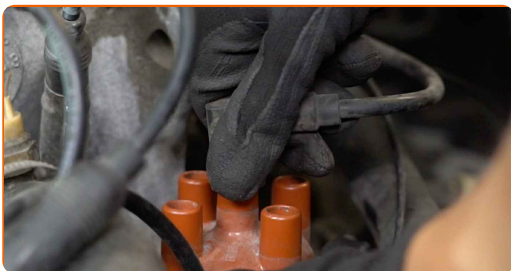
4

Csatlakoztassa le a gyújtógyertya vezetékeit az gyújtáselosztó fedeléről.

- Ügyeljen arra, hogy ne rongálja meg a gyújtógyertya vezetékeket.

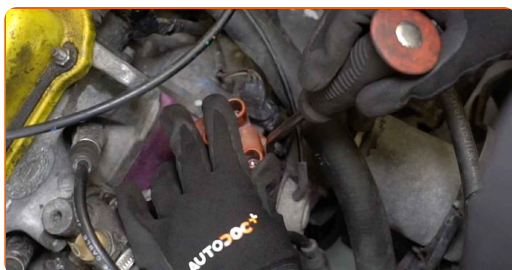
5

Engedje ki a gyújtáselosztó fedél kapcsait. Használjon feszítővasat.

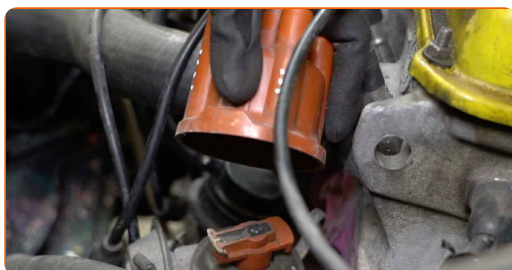
6

Távolítsa el a gyújtáselosztó fedelét.

- Csere: gyújtáselosztó rotor – VW Santana Sedan (32B). Az alkatrész eltávolítása során ne alkalmazzon túlzott erőt, mert megsérülhet az alkatrész.

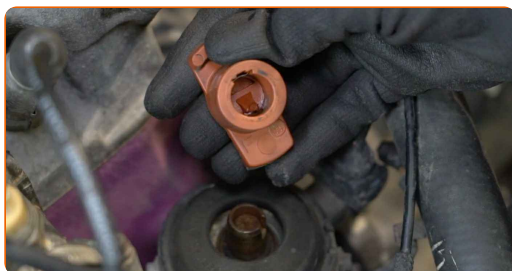
7

Távolítsa el a gyújtáselosztó rotort.

- Az alkatrész eltávolításakor ne alkalmazzon túlzott mértékű erő kifejtést, máskülönben előfordulhat, hogy kárt okoz benne.

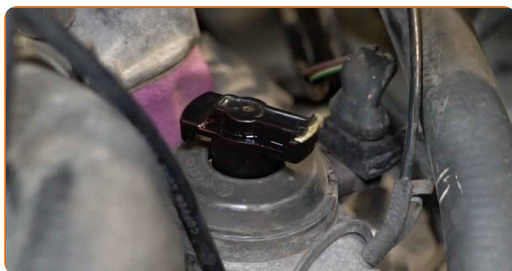
8

Szereljen be egy új gyújtáselosztó rotort.

- Az alkatrész sérülésének elkerülése érdekében a felszerelés során ne alkalmazzon túlságosan nagy erőt.

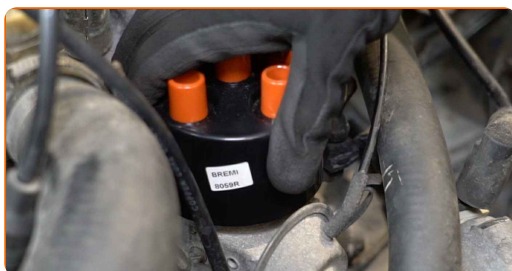
9

Helyezze fel a gyújtáselosztó fedelét.

- Az alkatrész sérülésének elkerülése érdekében a felszerelés során ne alkalmazzon túlságosan nagy erőt.

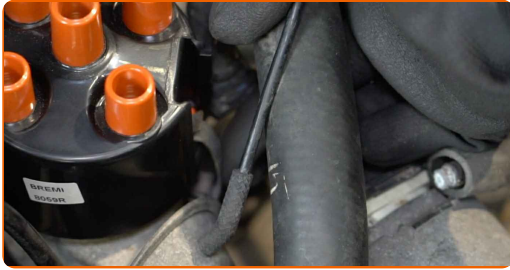
10 Rögzítse a gyújtáselosztó fedelének kapcsait.

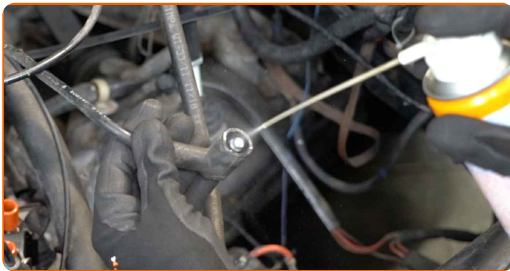
11 Tegyen kenőanyagot a gyújtógyertya vezeték csatlakozóira. Használjon szilikonzsirt.

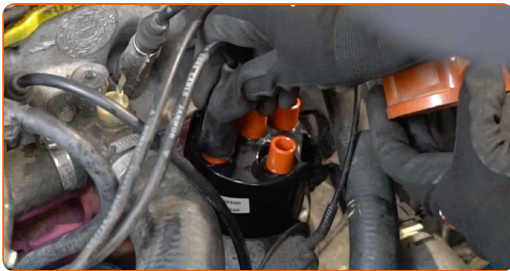
12 Csatlakoztassa a gyújtógyertya vezetékét a gyújtáselosztó fedeléhez.

- Kövesse a beszerelési lépéseket.
