Pollenszűrő-csere **AUDI**
A1 Sportback (GBA)
gépkocsin – Útmutató

AUDI A1 Sportback (GBA) 30 TFSI, AUDI A1 Sportback (GBA) 25 TFSI, AUDI A1 Sportback (GBA) 35 TFSI, AUDI A1 Sportback (GBA) 40 TFSI

Ez az oktatóanyag egy hasonló alkatrészcsere folyamat során készült az következő gépkocsin: SEAT Ibiza III Hatchback (6L) 1.4 16V

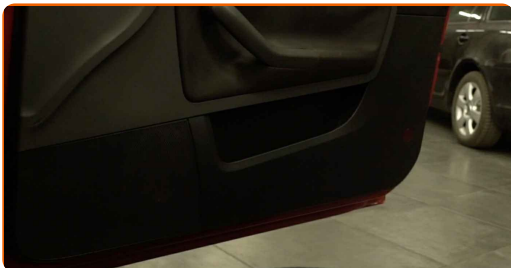
1 Tolja hátra az utasoldali ülést amennyire csak lehetséges.

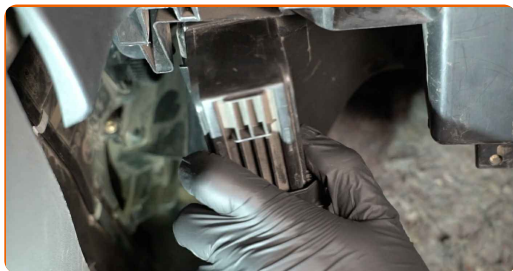
3 Oldja ki a kabinszűrő-fedél kapcsokat.

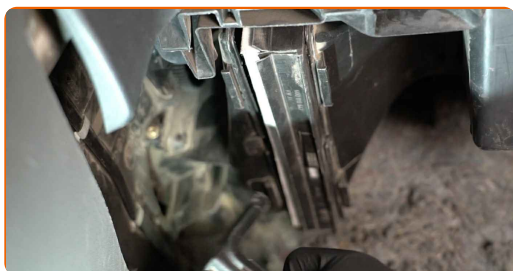
4 Távolítsa el a kabinszűrő ház fedelét

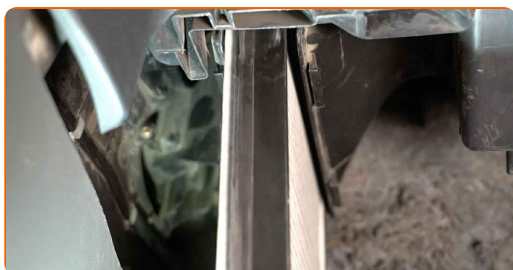
5 Vegye ki a szűrőbetétet a szűrőházból

- Ne próbálja meg a szűrőt kitisztítani és újra felhasználni - ezzel a minőségét és az utastérben lévő levegő tisztaságát veszélyezteti.

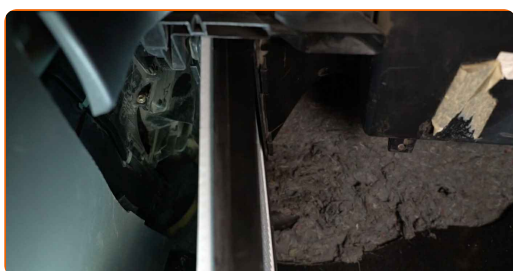
6 Helyezzen be új szűrőbetétet a szűrőházba. Győződjön meg arról, hogy a szűrő széle szorosan illeszkedik a házhoz.

- Ellenőrizze a szűrőbetét megfelelő elhelyezését. Ne döntse meg.
- Kövesse a szűrőn látható légáramlási irányt.
- AUDI A1 Sportback (GBA) – Fontos, hogy csak kiváló minőségű szűrőket használjon.

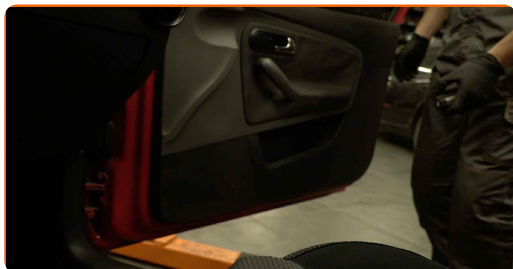
10

Tolja vissza az utasoldali ülést az eredeti, kezdeti pozíciójába.
