Elülső fékbetét  
kopásjelző-csere **BMW 1**  
**Hatchback (E81)**  
gépkocsin – Útmutató

**CSERE: FÉKBETÉT KOPÁSJELZŐ – BMW 1 HATCHBACK (E81). A SZERSZÁMOK, AMELYEKRE SZÜKSÉGE LESZ:**

## CSERE: FÉKBETÉT KOPÁSJELZŐ – BMW 1 HATCHBACK (E81). A LÉPÉSEK AJÁNLOTT SORRENDJE:

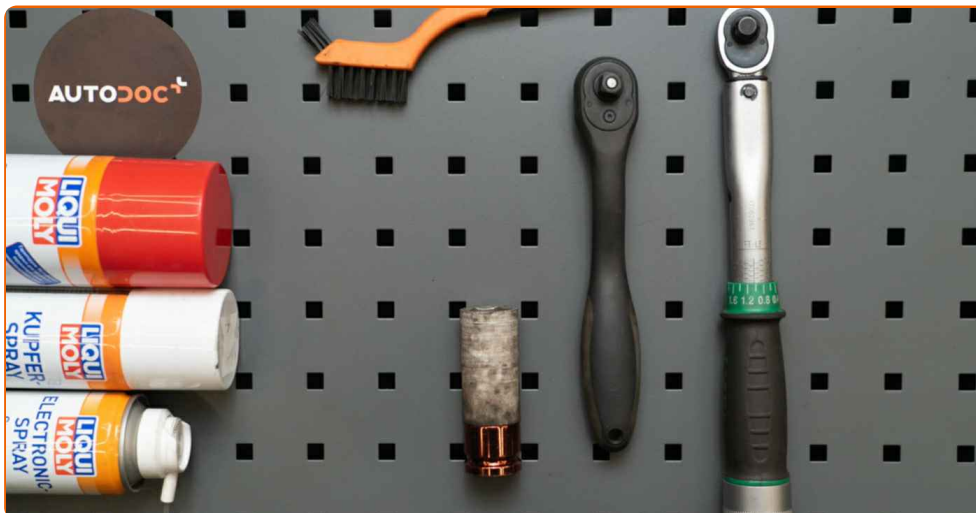
- Nylon tisztító kefe
- Kontakt tisztító spray
- Féktisztító
- Réz zsír
- Kerék dugókulcs készlet №17
- Nyomatékkulcs
- Kerékék

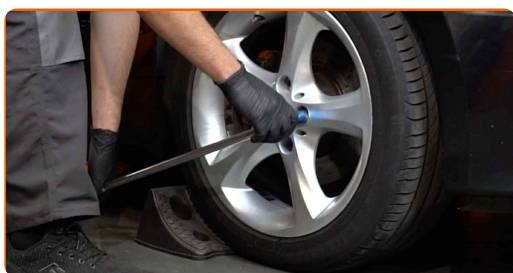
2 Lazítsa meg a kerékrögzítő csavarokat. Használja a következő kerék dugókulcsot: 17.

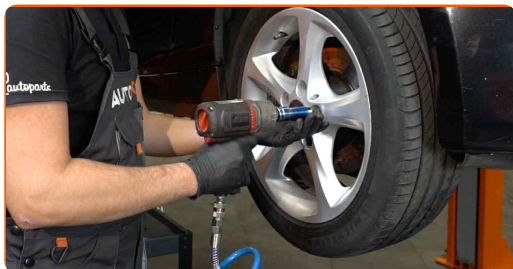
4

Csavarja ki a kerécsavarokat.

- A sérülések elkerülése érdekében a csavarok kicsavarásánál támassza ki a kereket.

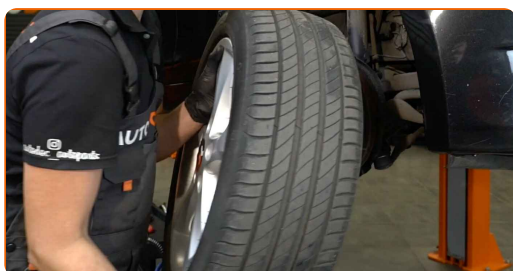
5

Vegye le a kereket.

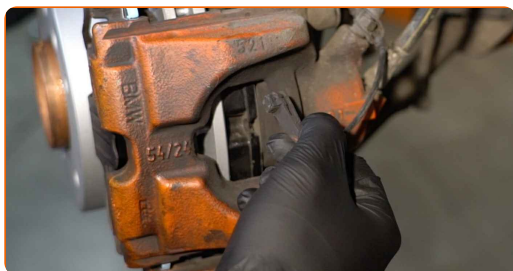
6

Vegye le a fékbetétkopás-érzékelőt a fékbetétről.

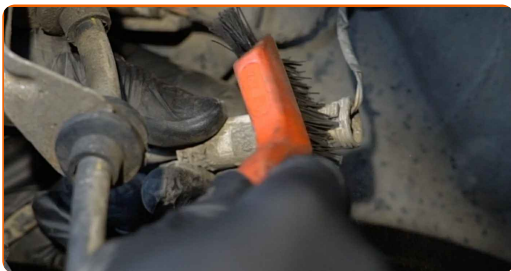
8

Tisztítsa meg a fékbetétkopás-érzékelő dugóját. Használjon nejlontisztítókefét.

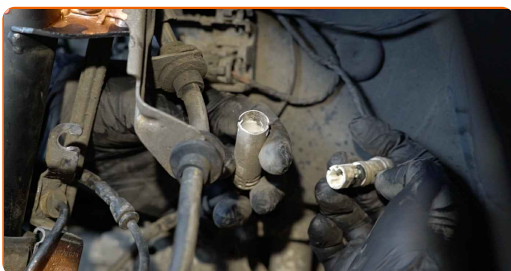
9

Csatlakoztassa le a fékkopás érzékelő csatlakozóját.

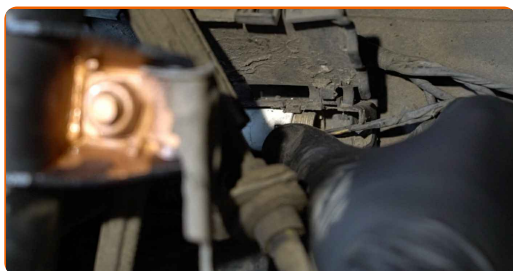
**12** Csatlakoztassa a fékbetét kopásérzékelőt.

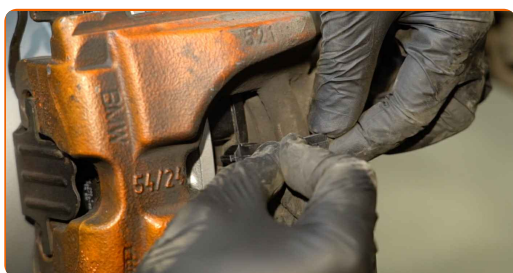
**13** Szerelje fel a kopásérzékelőt a fékbetétekre.

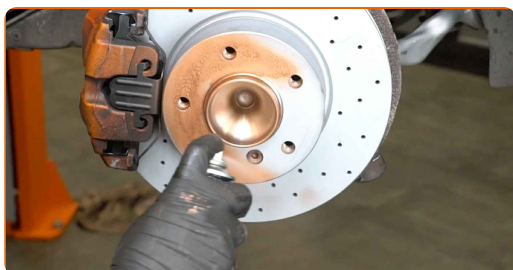
**14** Kenje meg a felületet, ahol a féktárcsa a keréktárcsával érintkezik. Rézszírt használjon.

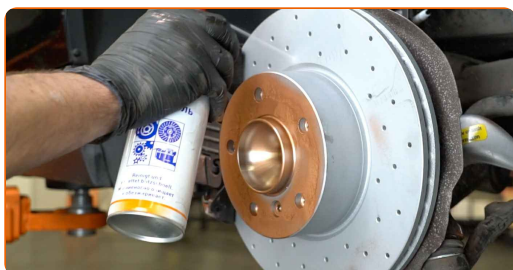
**15** Tisztítsa meg a féktárcsa felületét. Használjon féktisztítót.

- Cseré: fékbetét kopásjelző – BMW 1 Hatchback (E81). A spray alkalmazását követően várjon néhány percet.

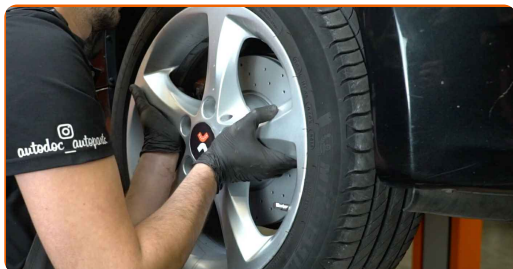
16

Szerelje fel a kereket.

- A sérülések elkerülése érdekében a csavarok meghúzásánál tartsa fent a kereket.

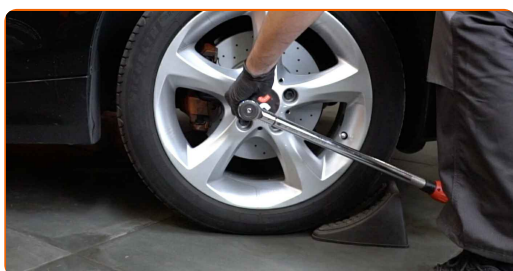
18

Engedje le az autót, és átlósan húzza meg a kerékanyákat. Használja a következő kerék dugókulcsot: 17. Használjon nyomatékkulcsot. Húzza meg 120 Nm nyomatékkal.

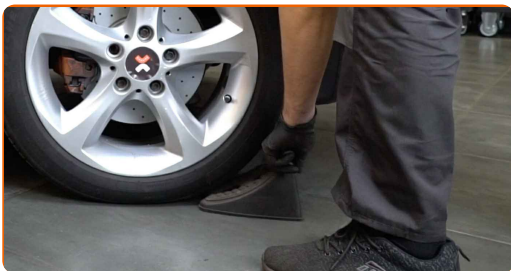
19

Távolítsa el az emelőt és a kerék ékeket.
