Pollenszűrő-csere **FIAT**
Bravo II Kastenwagen
(198) gépkocsin –
Útmutató

Az a csere útmutató a következő gépkocsikhoz használható:
FIAT Bravo II Kastenwagen (198) 1.6 JTD (198AXH1B)

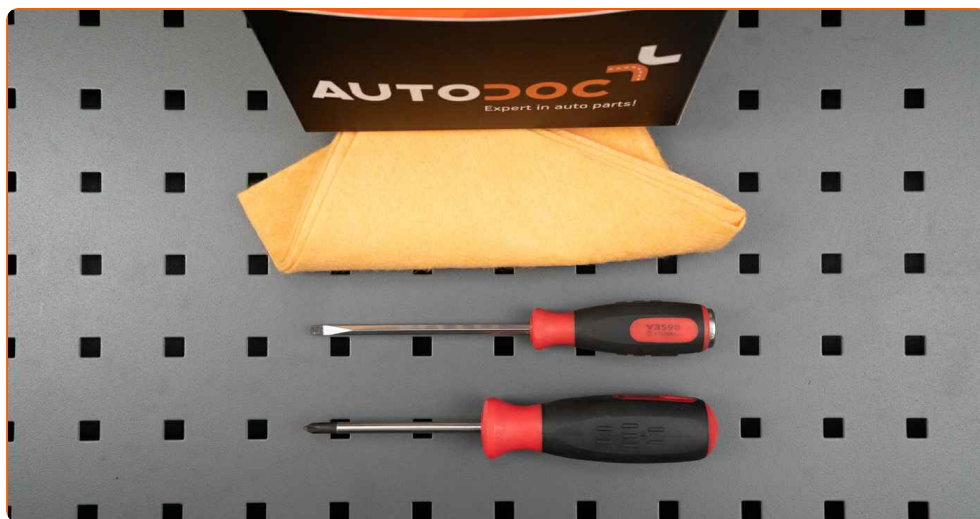
CSERE: POLLENSZŰRŐ – FIAT BRAVO II
KASTENWAGEN (198). A SZERSZÁMOK, AMELYEKRE
SZÜKSÉGE LEHET:

- Phillips csavarhúzó

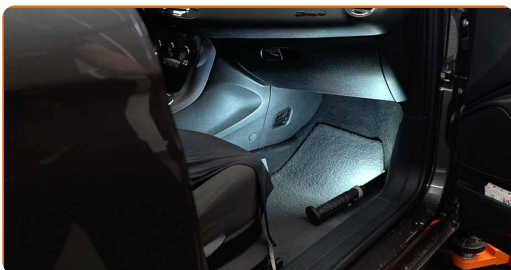
1

Tolja hátra az utasoldali ülést amennyire csak lehetséges.

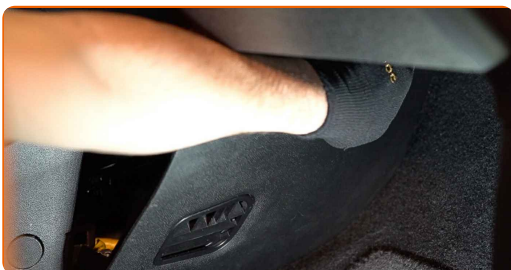
2

Emelje felfelé, óvatosan válassza le a rögzítőkről, és távolítsa el az utasoldali részen az oldalsó kárpitburkolatot.

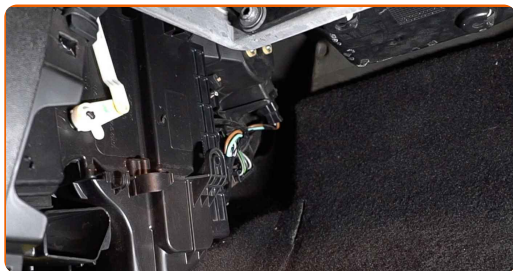
3

Csavarozza ki az utastér szűrőház burkolatának rögzítőit. Használjon Phillips csavarhúzó.

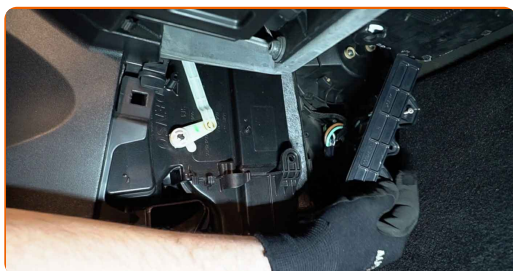
4

Távolítsa el a kabinszűrő ház fedelét.

- Cserre: pollenszűrő – FIAT Bravo II Kastenwagen (198). Az alkatrész eltávolítása során ne alkalmazzon túlzott erőt, mert megsérülhet az alkatrész.

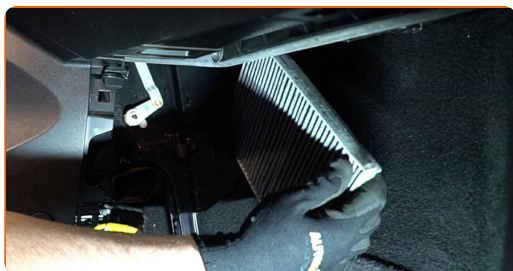
5

Távolítsa el a kabinszűrőt.

- Ne próbálja meg a szűrőt kitisztítani és újra felhasználni - ezzel a minőségét és az utastérben lévő levegő tisztaságát veszélyezteti.

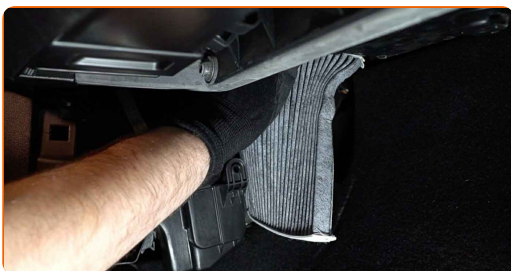
6

Szerelje be a kabinszűrőt a beszerelési helyére.

- Ellenőrizze a szűrőbetét megfelelő elhelyezését. Ne döntse meg.
- Kövesse a szűrőn látható légáramlási irányt.
- Figyelem! Használjon minőségi szűrőket – FIAT Bravo II Kastenwagen (198).

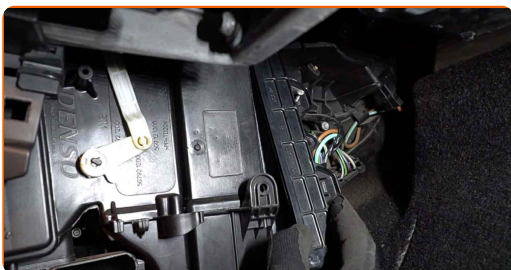
7

Szerelje be a kabinszűrő ház fedelét.

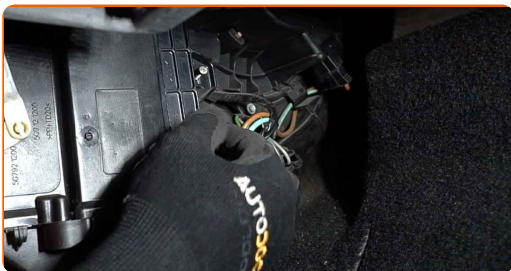
8

Csavarozza be az utastér szűrőház burkolatának rögzítőit. Használjon Phillips csavarhúzó.

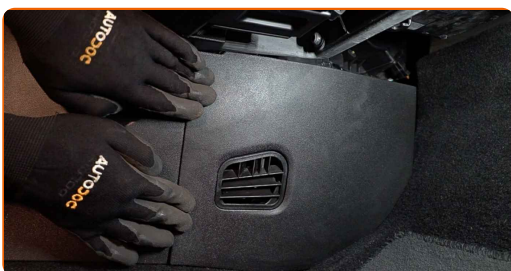
9

Helyezze vissza az oldalsó kárpitburkolatot. A vezető elemek segítségével illessze a helyére az alkatrészt, és rögzítse fixen a rögzítőelemeket.

- Cseré: pollenszűrő – FIAT Bravo II Kastenwagen (198). Ne fejtessen ki túlságosan nagy erőt a beszerelés során. Ez megrongálhatja a rögzítőelemeket.

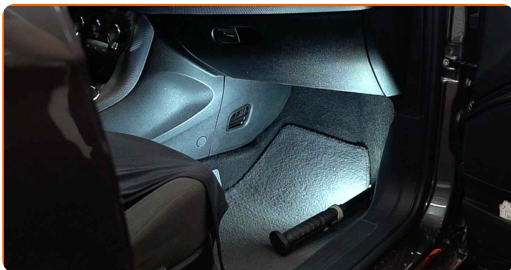
10

Tolja vissza az utasoldali ülést az eredeti, kezdeti pozíciójába.
