Gyújtógyertya-csere

**MERCEDES-BENZ**

**SPRINTER 3-t Busz (903)**

gépkocsin – Útmutató

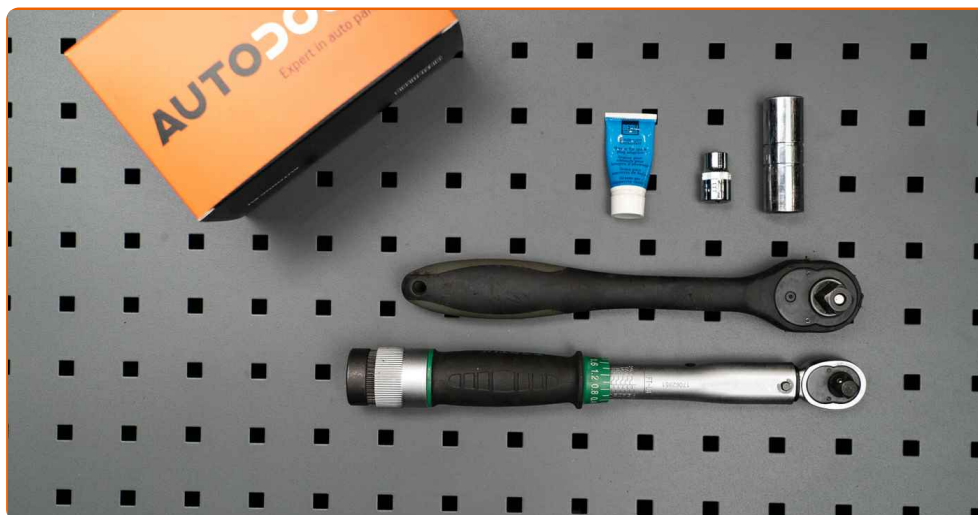
**CSERE: GYÚJTÓGYERTYA – MERCEDES-BENZ  
SPRINTER 3-T BUSZ (903). SZÜKSÉGES SZERSZÁMOK:**

- Magas hőmérsékletű berágódásgátló kenőanyag
- E11 számú csavarbehajtó bit
- 16 számú csavarbehajtó bit
- Racsnis kulcs
- Nyomatékkulcs
- Sárvédő takaró

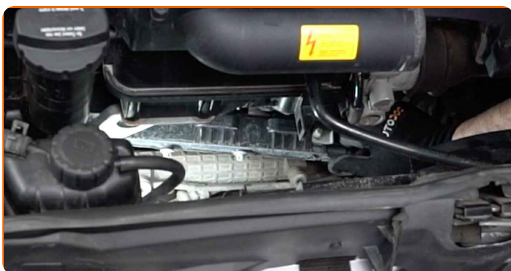
3 Húzza ki a csatlakozót a gyújtótekercsből.

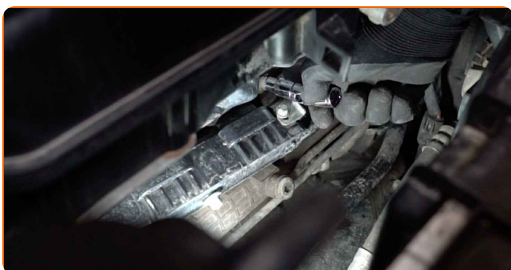
4 Csavarja ki a gyújtótekercs tartót. Használja a következő méretű csavarbehajtó fejet: E11. Használjon racsnis kulcsot.

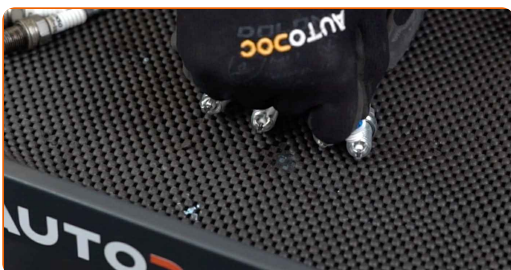
8 Tegyen vékony réteg magas hőmérsékletű berágódásgátló kenőanyagot az új gyújtógyertyák meneteire.

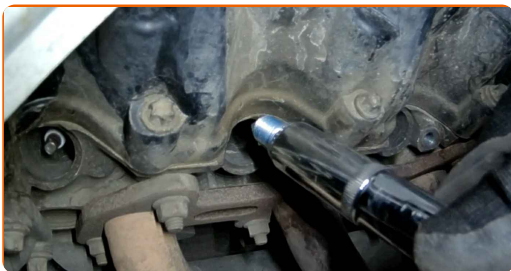
9

Szerelje be az új gyújtógyertyákat a fészükbe.

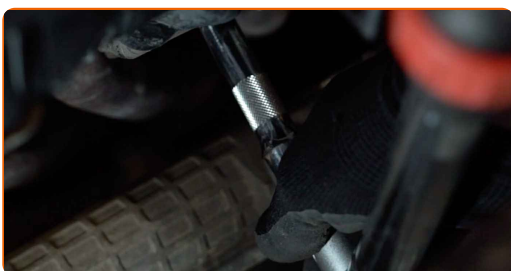
10

Csavarja be az új gyújtógyertyákat, és húzza meg őket. Használja következő méretű gyertya dugókulcsot: 16. Használjon nyomatékkulcsot. Húzza meg 25 Nm nyomatékkal.

- Ne húzza meg a gyújtógyertyákat túlságosan. A túlzott nyomaték megrongálhatja a menetes csatlakozókat.
- A gyertyakulcs használata közben legyen óvatos! Ha ferdén használja, megsértheti a menetes csatlakozókat.

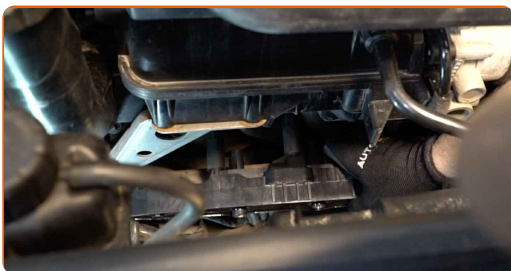
11

Szerelje fel gyújtótekercset is a gyújtógyertya fészekhez. Győződjön meg arról, hogy hallja a kattánást, ami azt jelzi, hogy a helyére került.

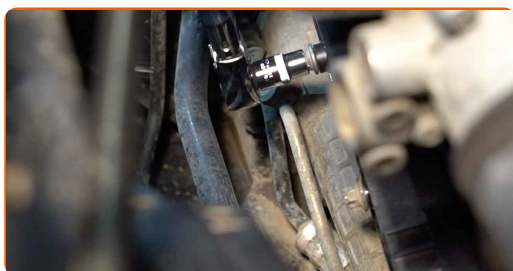
- 12 Húzza meg a gyújtótekercs rögzítőket. Használja a következő méretű csavarbehajtó fejet: E11. Használjon nyomatékkulcsot. Húzza meg 12 Nm nyomatékkal.

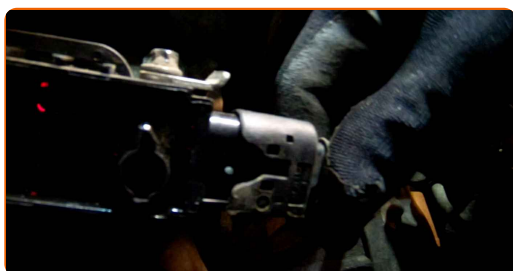
- 13 Dugja be a gyújtótekercs csatlakozót.
