Elülső ablaktörlő lapát-
csere **MERCEDES-BENZ**
Sprinter 5-T Van (W906)
gépkocsin – Útmutató

Csere: ablaktörlő lapát – MERCEDES-BENZ Sprinter 5-T Van (W906). Az AUTODOC szakértői ajánlják:

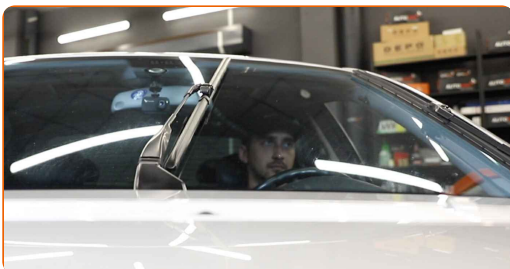
2

Kapcsolja le a gyújtást. Szerviz üzemmódban a lapátok felső állásban lesznek.

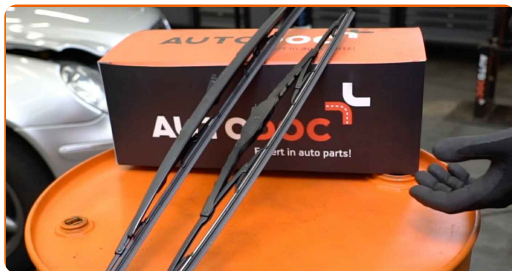
3

Készítse elő az új ablaktörlő lapátokat.

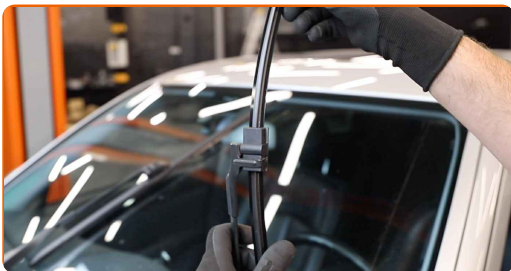
6

Szerelje fel az új ablaktörlő lapátot, és óvatosan nyomja rá az ablaktörlő kart az üvegre.

- Ne érintse meg az ablaktörlő lapát tisztító gumiszegélyét, mert megrongálhatja a garfitbevonatot.
- Biztosítsa, hogy az ablaktörlő gumi teljes hosszában szorosan illeszkedjen az üveghez.

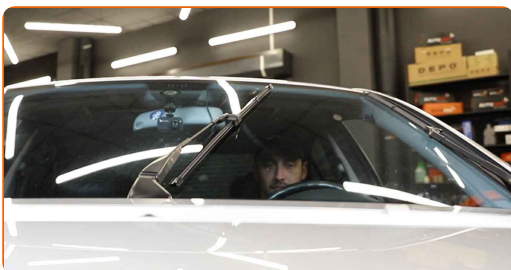
7

Kapcsolja be a gyújtást. Állítsa vissza szervizállásból az ablaktörlő lapátokat.

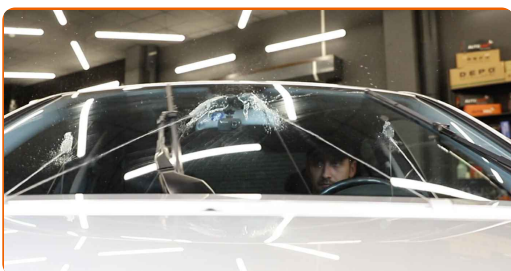
8

Felszerelés után ellenőrizze a lapátok működését. A lapátok nem érhetnek össze, és nem ütközhetnek a szélvédő tömítéséhez.
