Hátsó ablaktörlő lapát-
csere **VW Golf VII**
Hatchback (5G1, BQ1,
BE1, BE2) gépkocsin –
Útmutató

CSERE: ABLAKTÖRLŐ LAPÁT – VW GOLF VII
HATCHBACK (5G1, BQ1, BE1, BE2). A SZÜKSÉGES
SZERSZÁMOKAT TARTALMAZÓ LISTA:

CSERE: ABLAKTÖRLŐ LAPÁT – VW GOLF VII HATCHBACK (5G1, BQ1, BE1, BE2). ALKALMAZZA A KÖVETKEZŐ ELJÁRÁST:

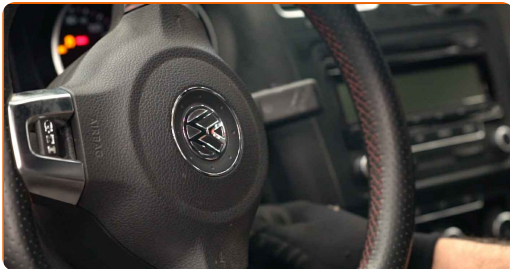
1

Kapcsolja be a gyújtást. Húzza az ablaktörlő lapát kapcsolót lefelé állásba.

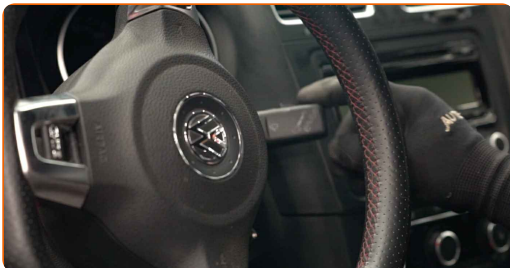
2

Kapcsolja le a gyújtást. Szerviz üzemmódban a lapátok felső állásban lesznek.

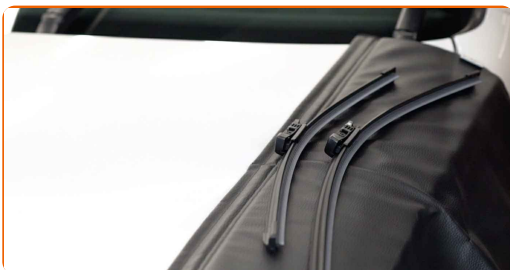
3

Készítse elő az új ablaktörlő lapátokat.

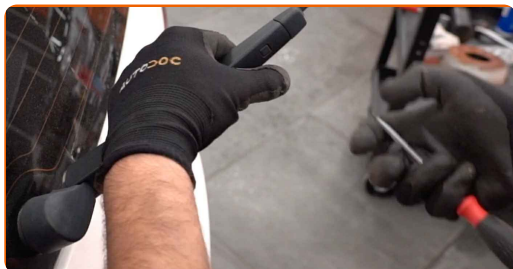
4

Húzza el az ablaktörő kart az üveg felszínétől, amíg meg nem áll.

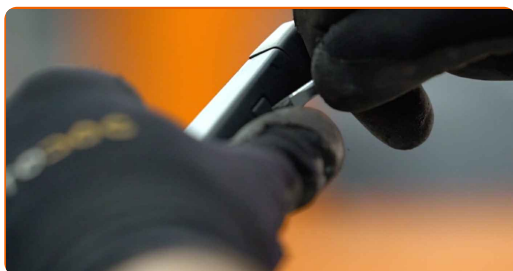
5

Nyomja meg a csipeszt. Használjon lapos csavarhúzó. Távolítsa el a lapátot az ablaktörő karról.

- Az ablaktörő lapát cseréjénél ügyeljen, hogy a rugós ablaktörő kar ne ütközzön az üveghez.

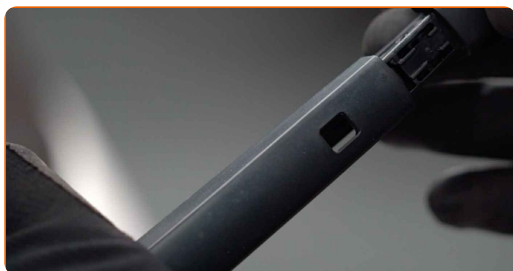
6

Szerelje fel az új ablaktörő lapátot, és óvatosan nyomja rá az ablaktörő kart az üvegre.

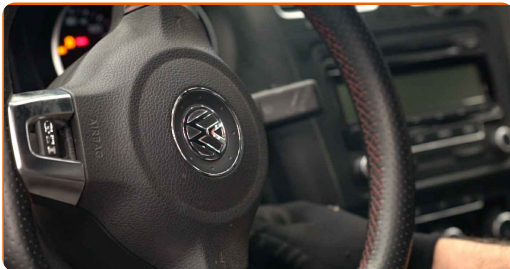
7

Ezzel az ablaktörlőket szerviz üzemmódból működési módba állítja.

- Biztosítsa, hogy az ablaktörlő gumi teljes hosszában szorosan illeszkedjen az üveghez.
