Hátsó ablaktörlő lapát-
csere **VW Tiguan II (AD1)**
gépkocsin – Útmutató

CSERE: ABLAKTÖRLŐ LAPÁT – VW TIGUAN II (AD1). A SZÜKSÉGES SZERSZÁMOKAT TARTALMAZÓ LISTA:

CSERE: ABLAKTÖRLŐ LAPÁT – VW TIGUAN II (AD1). VÉGEZZE EL AZ ALÁBBI LÉPÉSEKET:

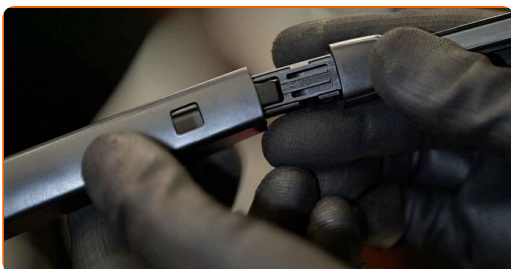
6

Szerelje fel az új ablaktörő lapátot, és óvatosan nyomja rá az ablaktörő kart az üvegre.

- Ne érintse meg az ablaktörlő lapát tisztító gumiszegélyét, mert megrongálhatja a garfitbevonatot.
